Nr. 16-001924-PR01 (PB-H05-05-de-01) vom 13.09.2016  
 Auftraggeber: Ialonet, 19300 Aspropyrgos (Griechenland)

**Pendelschlagprüfung in Anlehnung an DIN 18008-4; Anhang A**

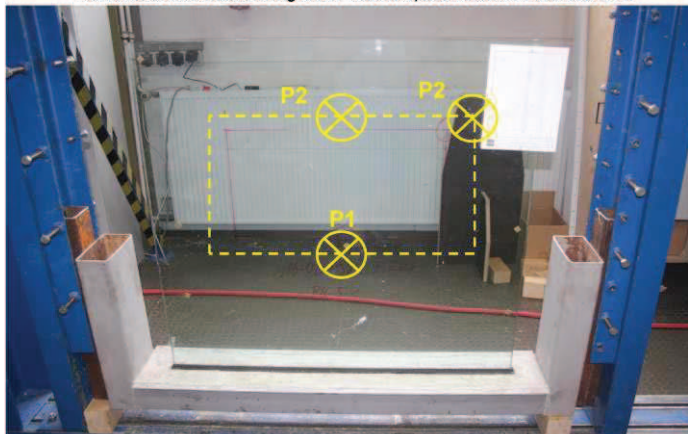
**Probekörper 1**

Pendel-schlag	Fallhöhe in mm	Auftreffstelle angriffseitig	Bemerkung
1	900	Pos. 1	Scheibe etwas locker in der Halterung; PK wurde danach wieder in Ausgangszustand versetzt.
2	100	Pos. 1	Kein weiterer Schaden festgestellt
3	900	Pos. 2	Scheibe etwas locker in der Halterung; PK wurde danach wieder in Ausgangszustand versetzt.
4	100	Pos. 2	Kein weiterer Schaden festgestellt
5	450	Pos. 3	manuelle Zerstörung der Scheibe auf Angriffseite; keine Veränderung der Scheibenposition
6	100	Pos. 3	manuelle Zerstörung der Scheibe auf abgewandte Seite; Zerfall der Scheibe durch Pendelstoß
